УЗК закалочных трещин на направляющих гусеничной цепи

Ultrasonic application solutions

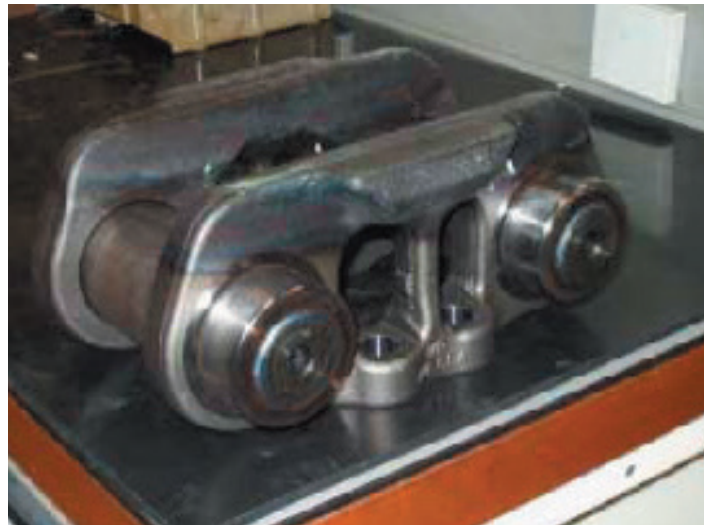
Рис.1, 2 Преобразователь F01200450.

Для обнаружения такого рода дефектов используется ультразвуковой контроль наклонным преобразователем. Этот метод быстр, прост и эффективен. Наклонный преобразователь, разработанный для этого применения, имеет небольшие габаритные размеры и прост в обращении. Он оснащен кристаллом с частотой 10 МГц для высокого разрешения, а точка выхода луча расположена как можно ближе к задней части корпуса. Выбранный угол ввода поперечной волны составляет 45°. Этот вид преобразователя позволяет обнаруживать дефекты менее 0,5 мм.
